## RELATÓRIO DE VISTORIA TÉCNICA – DGGRMA-IPA/CEPDEC

| <b>Município:</b> | Rosana | <b>Data da Vistoria:</b> 05/12/2025 | <b>Data do Relatório:</b> 11/12/2025 |
| <b>Natureza do(s) evento(s)/Código COBRADE:</b> 1.2.1.0.0 Inundações | | | |

| Área | Coordenadas Geográficas Latitude / Longitude<br>(Sistema de Referência: WGS84) | | Endereço |
|---|---|---|---|
| S/N | 7.500.247 m S | 290.084 m E | Rua Antonio Goterrez<br>Messa – Estrada Municipal<br>/ Bairro Vila Áurea |

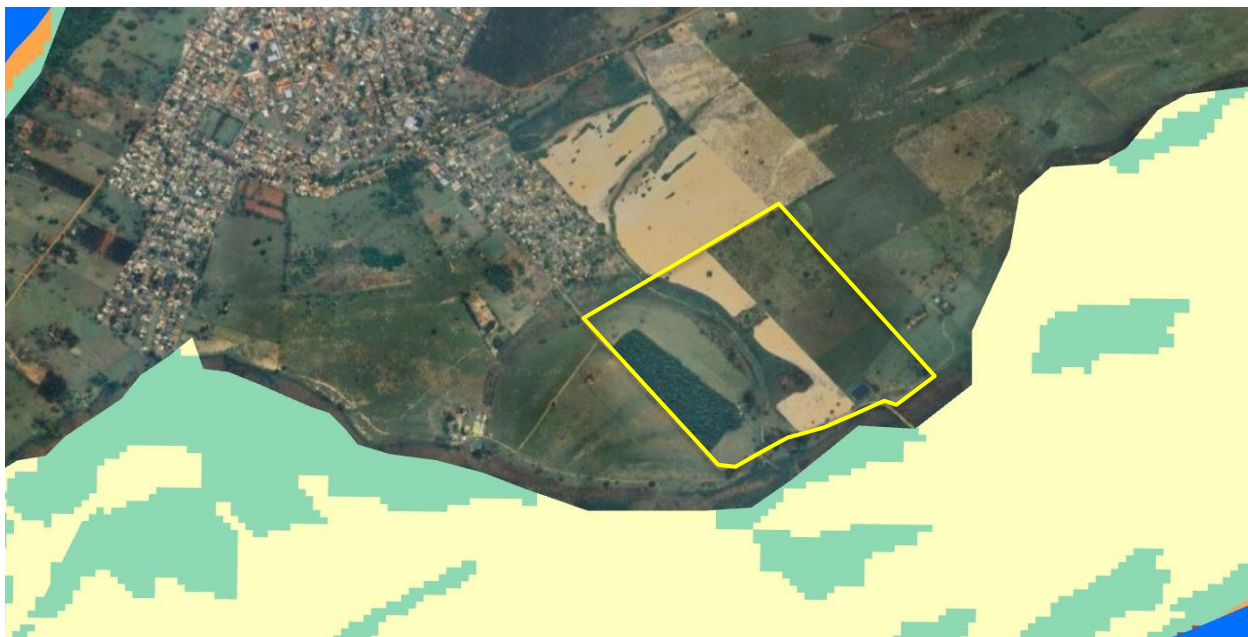
**Figura 11** – Mapa de Perigo de Inundação do município de Rosana (INSTITUTO GEOLÓGICO, 2017). O polígono vermelho indica o recorte apresentado na **Figura 12**.

As figuras abaixo (**Figuras 11 e 12**) apresentam o resultado da análise em escala regional de perigo de inundação obtida para o Município de Roseira por meio do Sistema de Classificação de Unidades Territoriais Básicas do Estado de São Paulo (IG, 2017). O estudo, apesar de apontar a área como sendo de perigo nulo a quase nulo, indica sua proximidade com áreas potencialmente inundáveis.

**Figura 12** – Detalhe do Mapa de Perigo de Inundação, destacando a área de estudo (polígono amarelo).

Assim como os demais mapas apresentados anteriormente, sua leitura deve ser criteriosa, uma vez que estudos em escala regional (1:25.000 ou menores) são elaborados com a finalidade primordial de orientarem o planejamento da ocupação do território, apontando locais que devem ser objeto de atenção do Poder Público por meio da adoção de políticas públicas adequadas e de elaboração de estudos técnicos mais detalhados que confirmem ou afastem a existência de restrições à sua ocupação.
